社団法人 中部電気管理技術者協会
平成23年度電気技術研修会資料

高圧配電線への波及事故例ならびに 構内における感電・墜落事故例と対策

平成24年2月28日

中部電力株式会社
販売本部 配電部

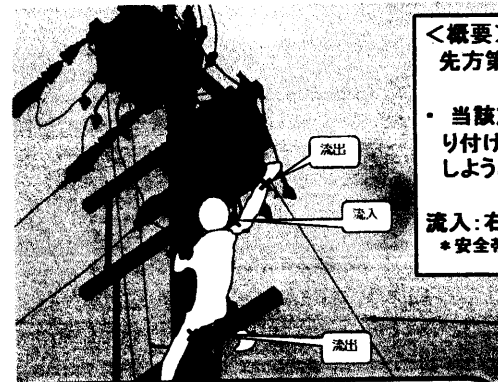
構内における感電事故例（その2）

先方第1柱での感電事故（負傷）

- ・当該施設の従業員が、納涼祭用の花火を取り付けるため、第1柱の腕金にロープを固定しようとして感電負傷した。

流入：右肩付近、流出：右手小指、左足太腿
*安全帯未使用であったが、幸い墜落等には至らず。

- ◎使用者（従業員）への周知徹底
管理者以外の昇柱の禁止
- ◎管理者が施工する場合
接近箇所への確実な防護、保護具の着用
無蓋系安全帯の使用

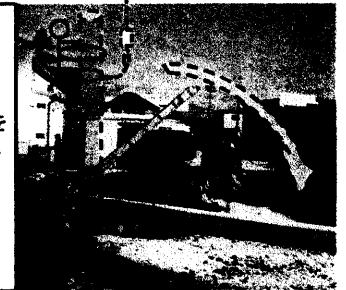
高圧自家用新設工事に伴う建柱作業中の事故例 （転落死亡事故）

- 罹災者：電気工事会社従業員（男性58歳）
- 罹災者を含め、作業者4名により、医療廃棄物処理会社の敷地内に電柱（約14m）を建柱する作業に従事。
- クレーン車により地面の穴に電柱を建て、埋め戻しを行った後、罹災者が地上約10mの付近まで昇柱し、クレーン車と電柱をつなぐワイヤを外す作業に着手。
- ワイヤを外した際に、罹災者とともに電柱が倒れ、罹災者が電柱の下敷きとなった。
- その後、罹災者は救急救命に搬入されたが、死亡。
（地面激突の際に全身を強打しており、ほぼ即死の状態）

◆掘入深さ

規程値：2.4m

⇒ 現場約1.3m

掘入れ不足

*キュービクルの基礎工事に
同様に掘削・建柱

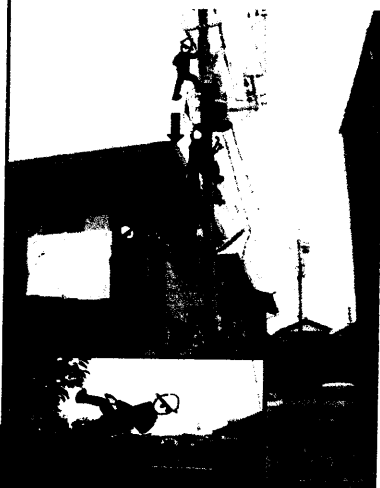
- 電気工事店 従業員男性69歳(経験20年以上)
- 罹災者は、作業員Bとマンション建設現場の臨時引込線工事の準備に取りかかった。
- 15時10分ごろ、被災者は通い綱を持って昇柱し、低圧本線のバネに通い綱を掛けた後、変圧器下部付近まで降柱し、その位置で安全帯をかけた。(作業員B談)
- *変圧器高圧引込線と引込線の接触を避けるため、変圧器下部からの引込線を計画
- 作業員Bは被災者から指示を受けて通い袋に材料を追加後、準備が整った旨、被災者に声をかけた。その後、罹災者は通い袋を持ち上げ始めた。
- その後、Bが物音で振り返ると、被災者が墜落していた。(電柱下のフェンスが変形しているため、フェンスに接触後地上に落下したものと推定)
- 墜落した被災者は、安全帯の本胴綱が外れていた。
- *補助胴綱(セーフティロープ)も未使用
- 直ちに救急車を手配し病院に搬送したが死亡を確認。

(墜落地点の状況)
被災者墜落によるフェンスのゆがみ

- ① 補助胴綱の確実な使用(無墜落胴綱)
- ② フックの掛り具合は「手と目と耳」で確認する。
- ③ 監督者は監視に専念する。(安全叫聲・応答)
